ANKARA ÜNİVERSİTESİ  
FEN BİLİMLERİ ENSTİTÜSÜ

DOKTORA TEZİ

TAŞOVA (AMASYA) DOLAYINDAKİ HEYELANLARIN MÜHENDİSLİK  
JEOLOJİSİ İNCELEMESİ

### **ASSESSMENT OF THE ENGINEERING GEOLOGY OF THE LANDSLIDES AROUND TAŞOVA (AMASYA, TURKEY)**

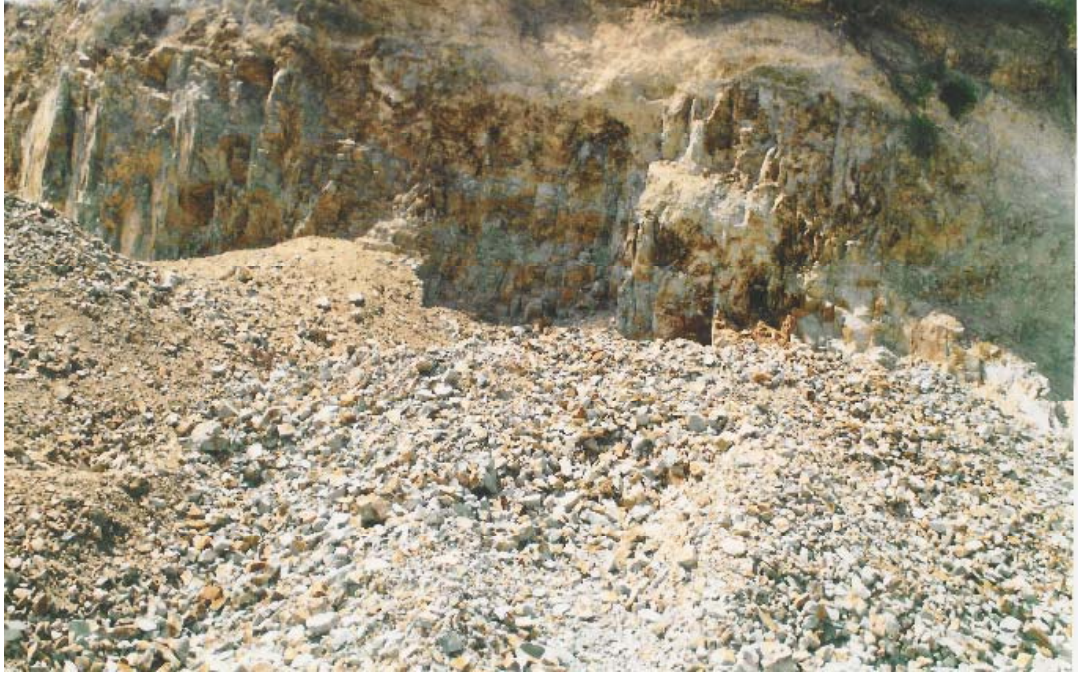
Şekil 2.2. Tersakan formasyonu içerisindeki ayrıışmış volkanitler (kuzeyden bakış)

Yeşilırmağın güneyinde yüzeyleyen Kretase yaşlı Tersakan formasyonunda yer yer kireçtaşı blok ve bantlarını içeren ayrıışmış volkanitler hakimdir. Camsı, sert ve kırılğan olan vokanitler, yeşilin değişik tonlarındadır. İnce kesitlerinin polarizan mikroskop altında incelenmesinden riylit ve dasit bileşimli kristal tuf ve vitrik tuf olduđu, alkali feldispat, plajiolklas, biyotit, opak mineral parçalarından oluşan fenokristallerden oluştuđu belirlenmiş ve kloritleşme belirlenmiştir.

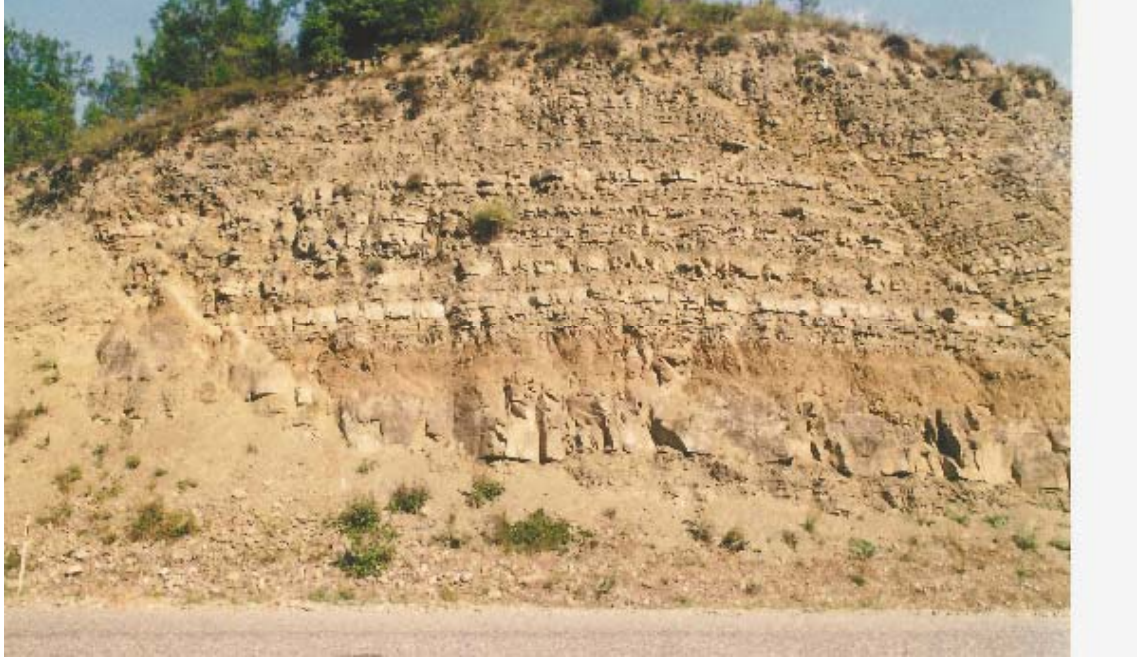
Şekil 2.3. Tersakan formasyonu içerisindeki silttaşı-kiltaşı ardalanmasından oluşan fliş (kuzeyden bakış)

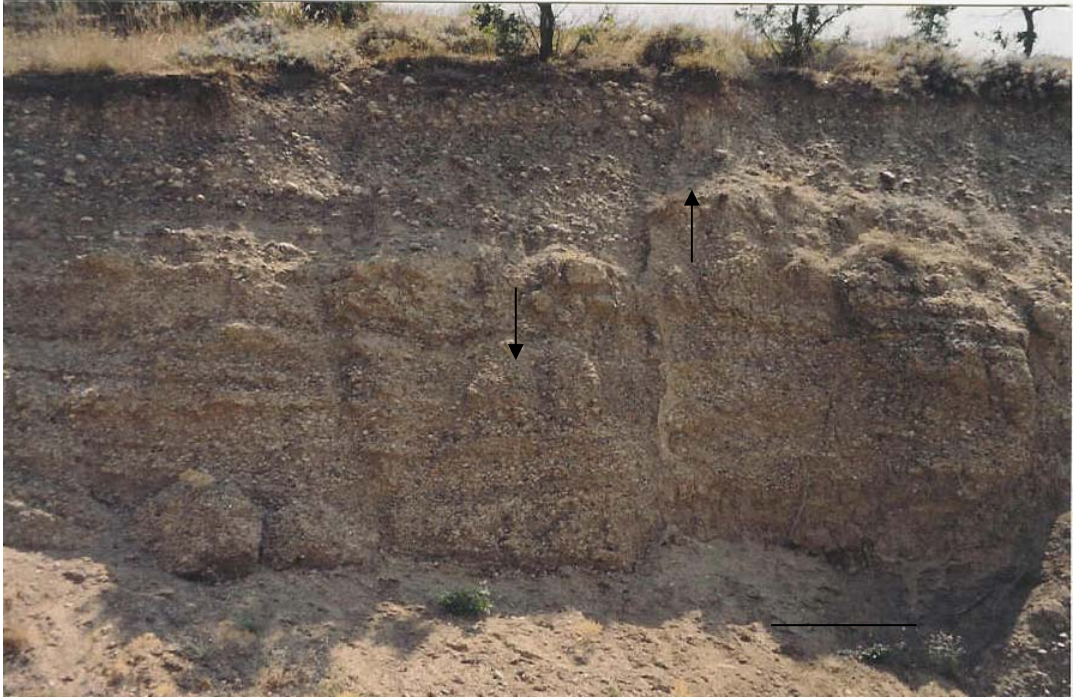
Şekil 2.4. Taşova – Alpaslan yol yarmasındaki Pliyosen birimlerinde meydana gelen düşey atımlı fay (Atım yaklaşık 30 cm dir).

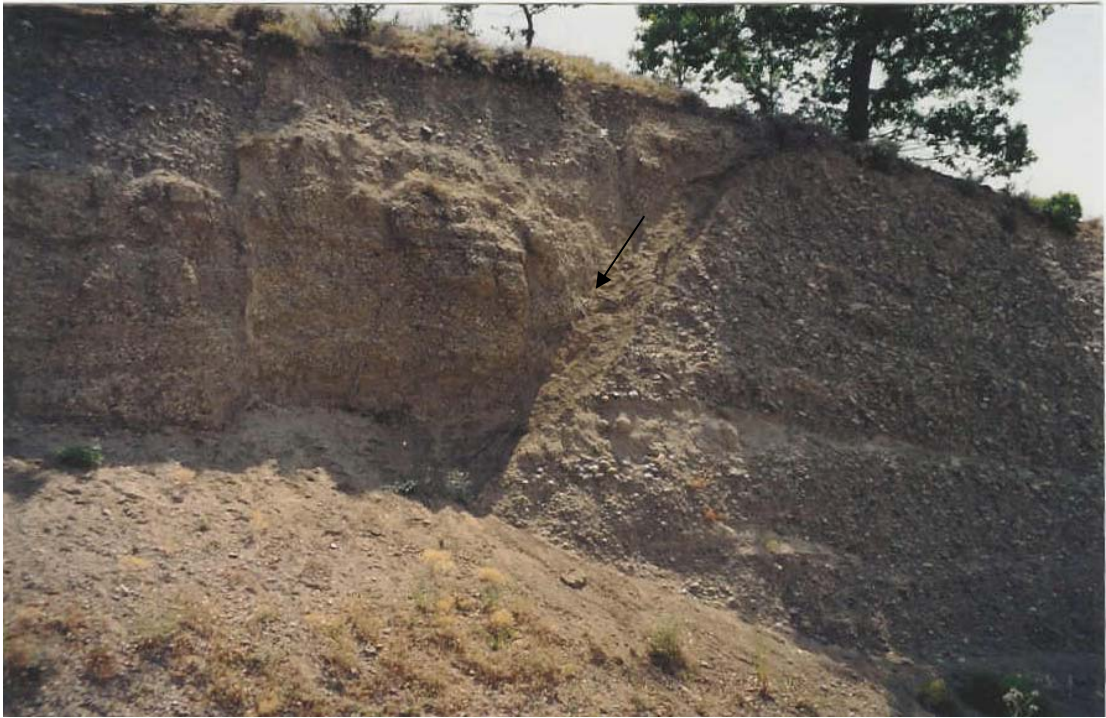
Şekil 2.5. Taşova – Alpaslan yolu Yulaf çukuru doğusundaki Pliyosen birimlerinde oluşan heyelanın kayma yüzeyinin görünüşü (Batıdan doğuya bakış)

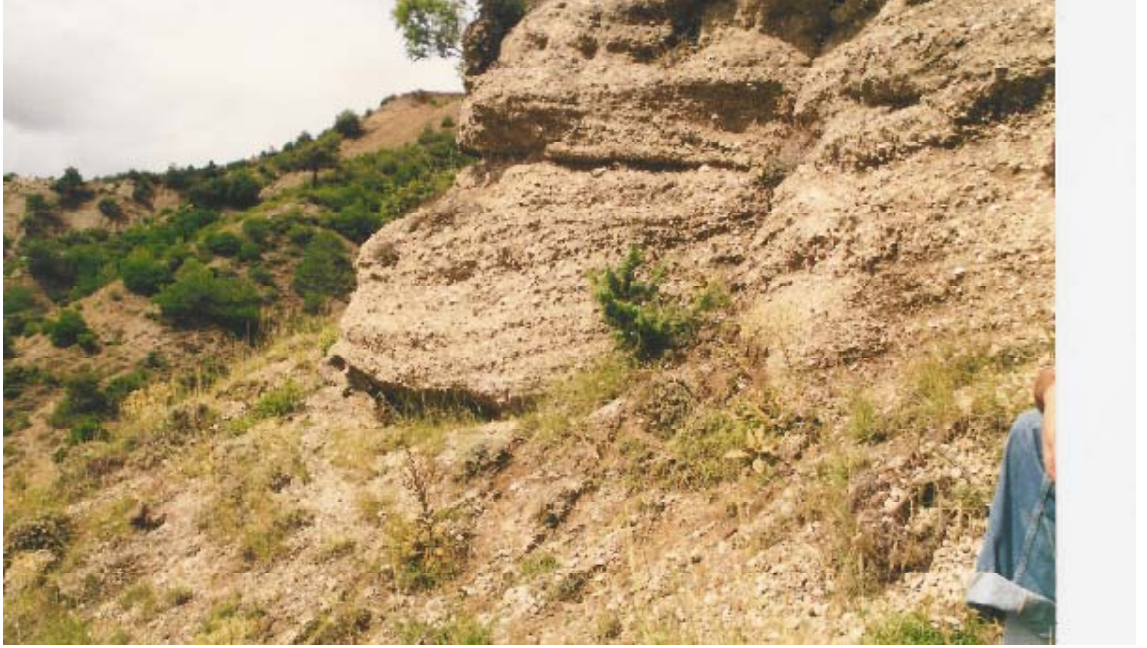
Şekil 2.6. Pliyosen çakıllı seviyeleri (güneydoğudan bakış)

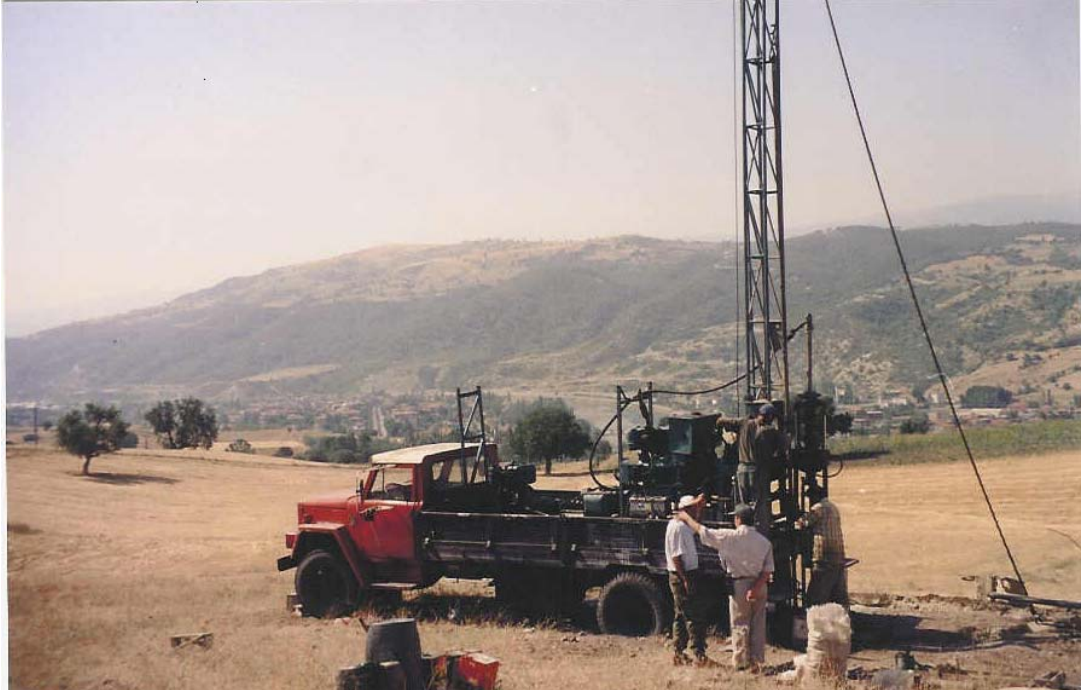
Şekil 3.4. S5 no.lu jeoteknik sondajın yapılmasından görünüş.

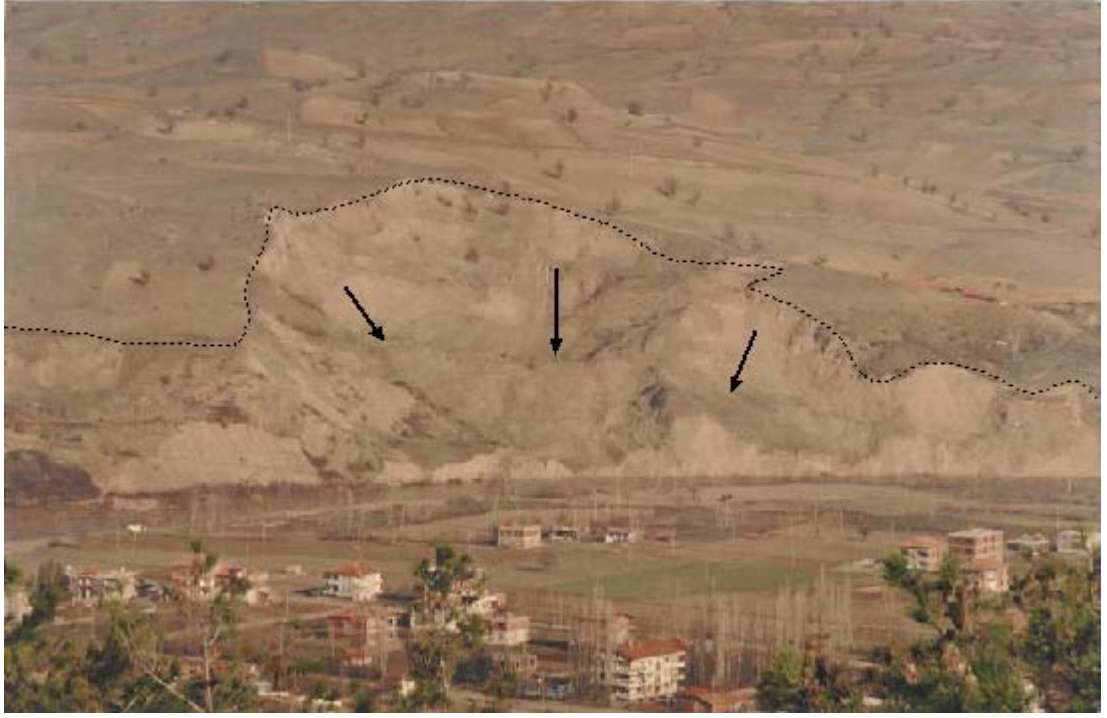
Şekil 5.5. Yeşilırmağın topuktan yük alması ile oluşan VI numaralı heyelan (GB' dan KD' ya bakış)

Yeşilırmak tarafından devamlı olarak topuktan yük alınması nedeni ile A-A' kesit hattının topuğunda çok sayıda aktif heyelan oluşmuştur (VI). Bu heyelanlar, Yeşilırmağın kuzeye büklüm yaptığı kesimlerinde görülmektedir (Şekil 5.5. ve Şekil 5.6.).

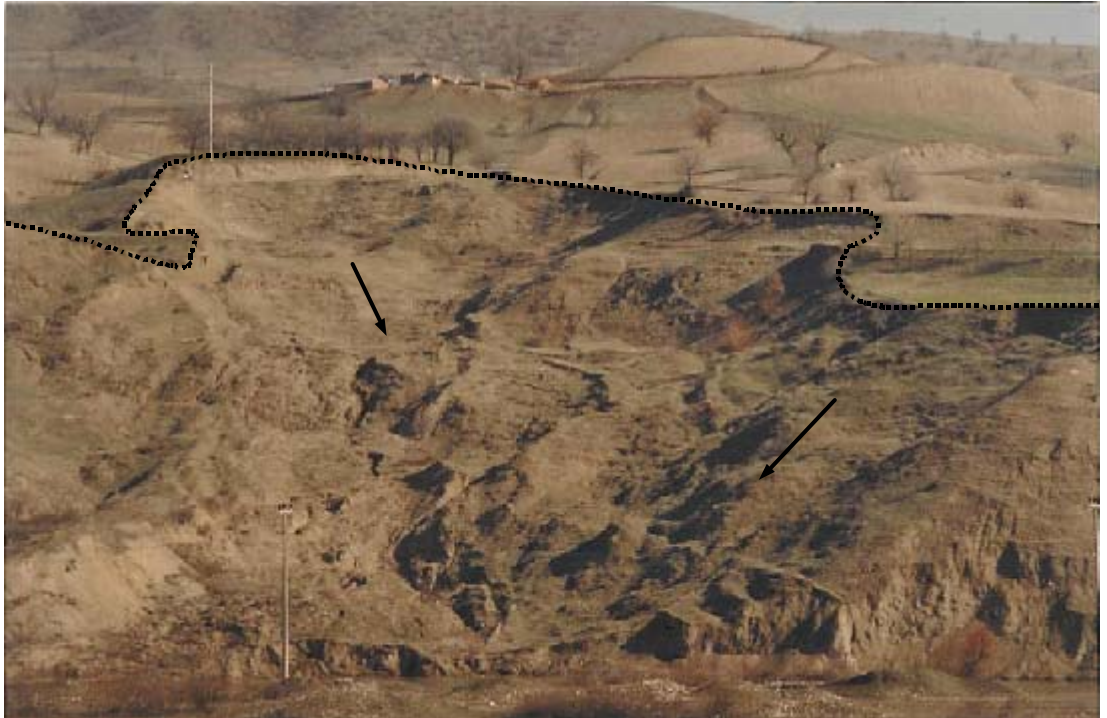
Şekil 5.6. Yeşilırmağın topuktan yük alması ile oluşan VI numaralı heyelan (GB' dan KD' ya bakış)

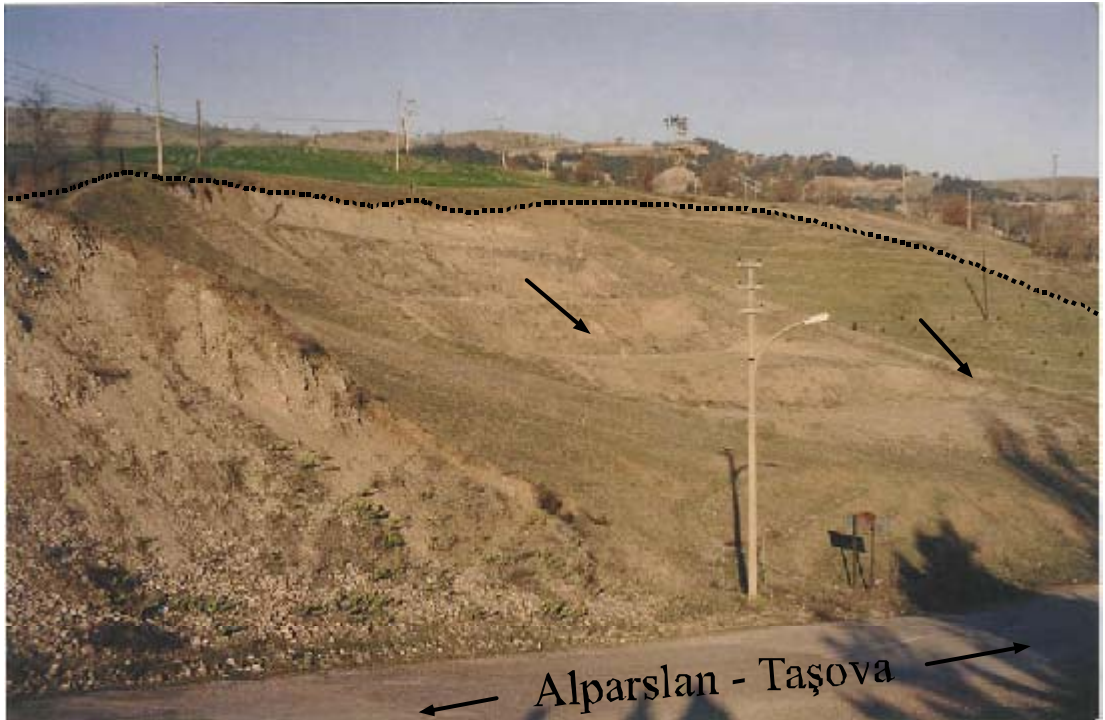
Şekil 5.7. Taşova-Alparslan yolu üzerinde oluşan VII numaralı heyelan. Heyelan teraslanmış durumda (GB’ dan bakış)

Ayrıca, 1980 yılında Taşova-Alparslan yolunun Taşova çıkışında, mezarlığın hemen doğusunda ve Şekil 5.1. deki S4 nolu sondajın güneyinde meydana gelen VII numaralı heyelanın aynası 270-280 m arasındadır (Şekil 5.7.). Bu heyelan Taşova yerleşim alanının bu kesimindeki 10 konutu kullanılamaz hale getirmiştir. Bu nedenle ve bu bölge Bakanlar Kurulu’ nun 20.12.1993 tarih ve 93/5204 sayılı kararnamesi ile “Afete Maruz Bölge” olarak ilan edilmiştir.
